COMUNE DI ZERO BRANCO

**MODIFICA DELLA VIABILITA' PER LA MESSA IN SICUREZZA E
RIQUALIFICAZIONE DELLA SP 65 (Via Kennedy) all'intersezione
con Via 1° Maggio e Via Campocroce**

**VALUTAZIONE DI COMPATIBILITA'
IDRAULICA**

Treviso, 19 luglio 2022

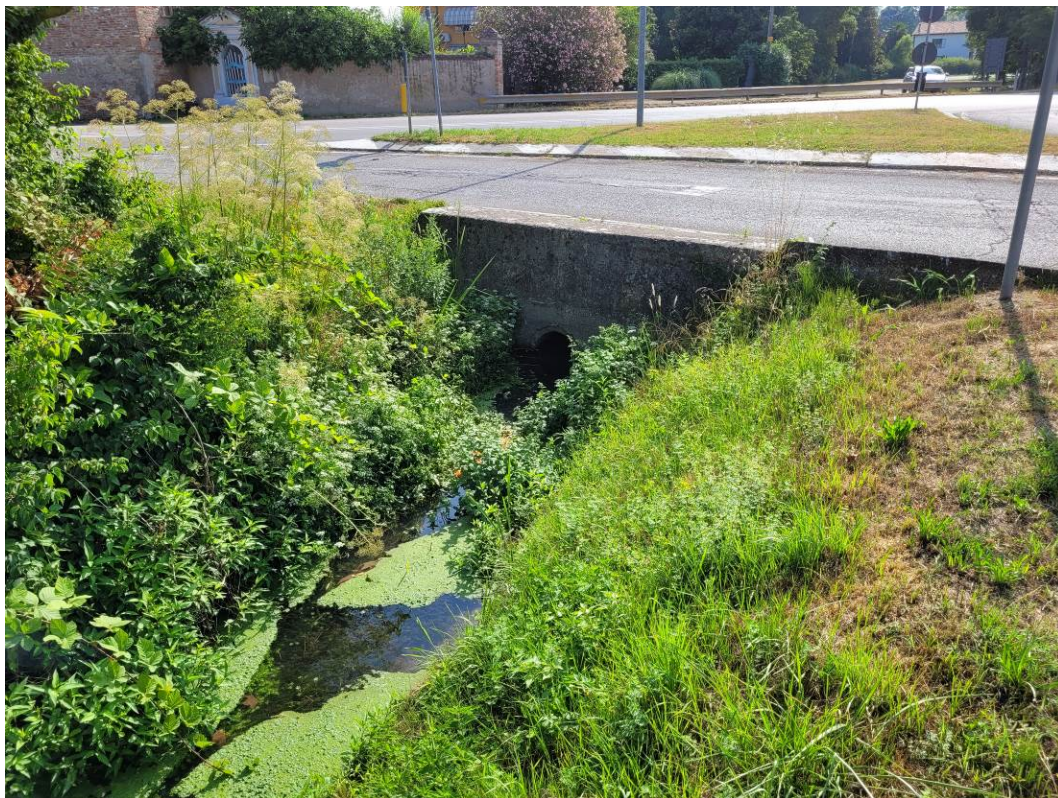
Foto 1 Imbocco del tombinamento che crea continuità da Ovest e Est della SP65 via Kennedy (scorrimento verso est). Non risulta possibile verificare la continuità verso il Bimbari per la presenza di tombinamenti e tratti di fossato interrati

Per quanto concerne lo scolo nord di via 1° Maggio, dal sopralluogo condotto è risultata anche la presenza di un collettore che dà continuità al primo tratto del fossato a nord di via 1° Maggio attraversando la strada provinciale in direzione Ovest-Est per proseguire verso est a nord di via Campocroce. Il collettore è in parte a cielo aperto ed in parte tombinato rendendone difficile la verifica della continuità idraulica verso il Bimbari.

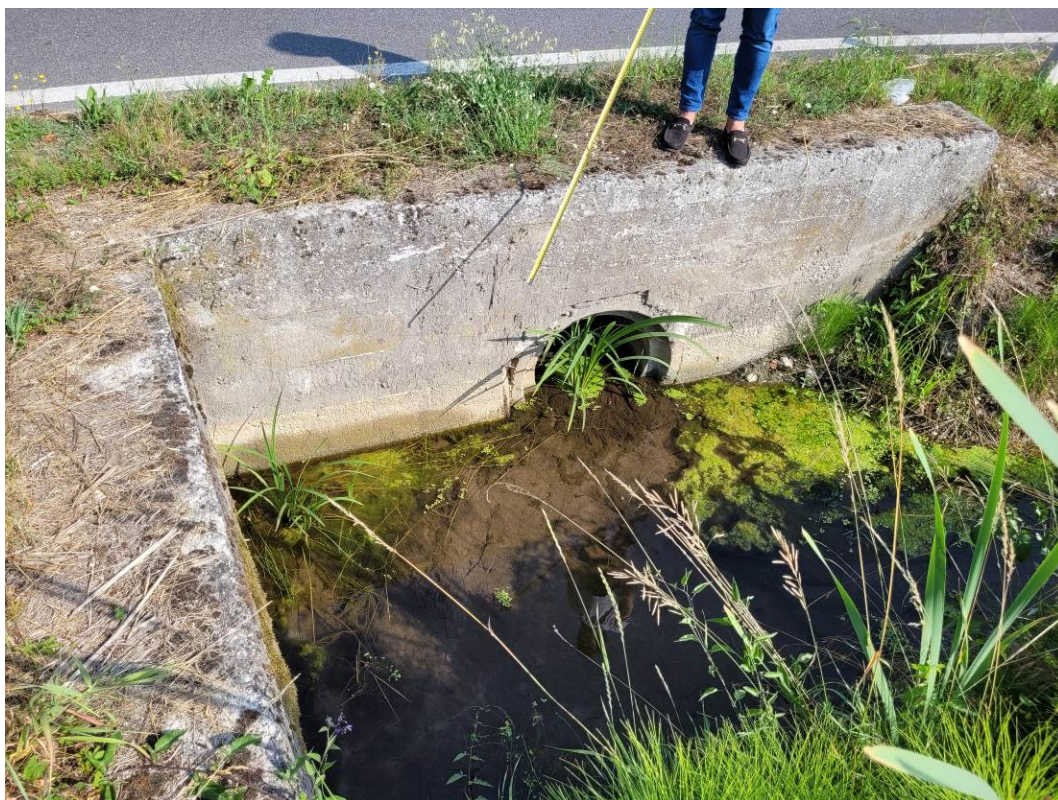
Foto 2 Attraversamento raccordo stradale tra la SP65 e via Campocroce. Imbocco Ø600 mm.

Tali acque sono convogliate in un piccolo manufatto in calcestruzzo che drena verso l'area a verde ed attraversa il raccordo stradale sud di via Kennedy con via Campocroce mediante una condotta in calcestruzzo Ø600 mm.

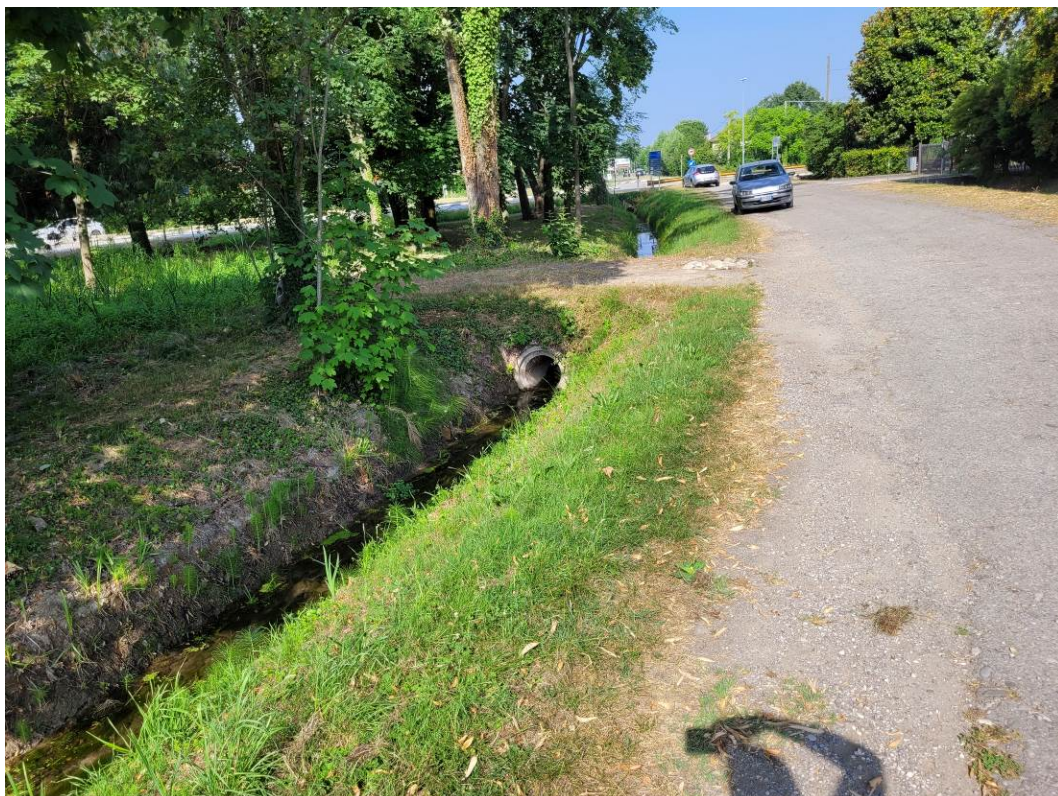
Foto 3 continuità da Est e Ovest della SP65 via Kennedy (scorrimento verso ovest) sulla sinistra si sviluppa l'area a verde di invaso. Sul fondo il manufatto di imbocco che ri-attraversa la SP65 per la continuità verso il Bimbari

A sud di via Campocroce, in corrispondenza dell'incrocio esistente con la SP65 è presente una piccola area alberata che funge da recapito per una porzione di scolina stradale a nord della SP65, che si sviluppa per un breve tratto verso sud, e di una analoga scolina stradale a sud di via Campocroce (lato sud).

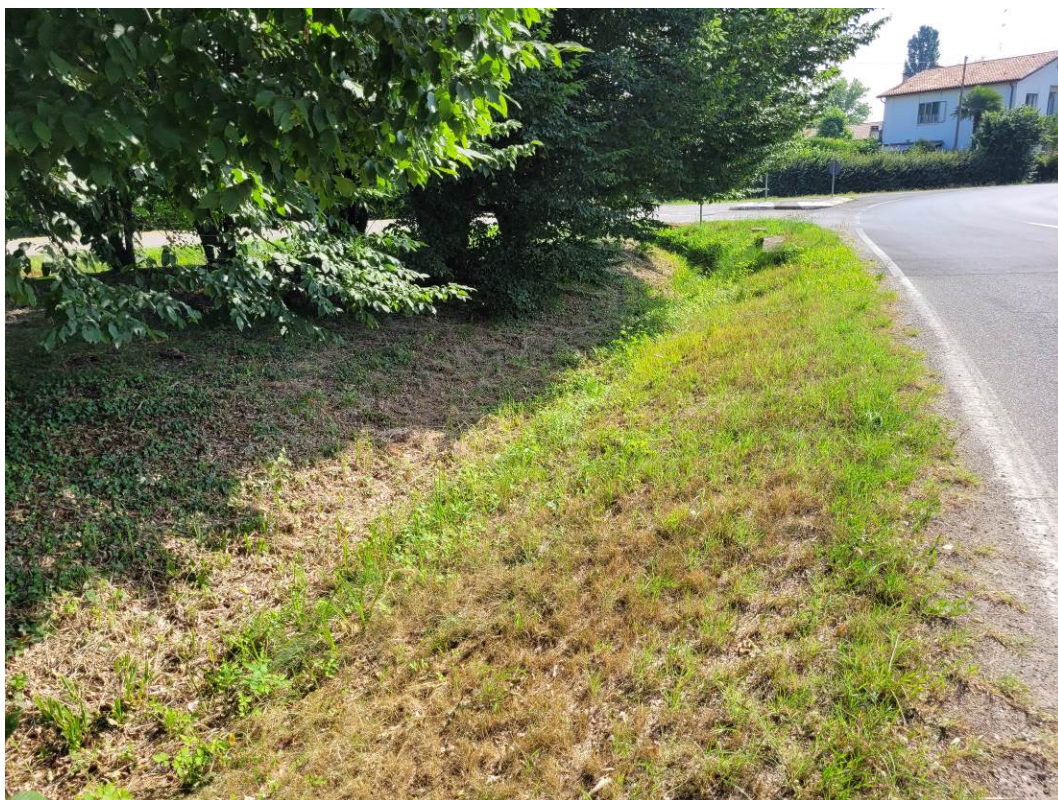
Foto 4 scolina da risagomare per la realizzazione dell'invaso di compensazione idraulica.

Tale volume sarà costituito interamente dalla risagomatura della sezione della scolina appena accennata nel perimetro sud dell'area a verde individuata per la realizzazione dell'invaso di compensazione.
